DECYZJA

NAZWA PROJEKTU:
**Program prac konserwatorskich
stolarki okienne bazyliki p.w. Najświętszej Marii Panny w Leżajsku**

KARTA IDENTYFIKACYJNA PROGRAMU PRAC KONSERWATORSKICH

*Zespół klasztorny bernardynów w Leżajsku, stolarki okienne bazyliki
p.w. Najświętszej Marii Panny,
program prac konserwatorskich*

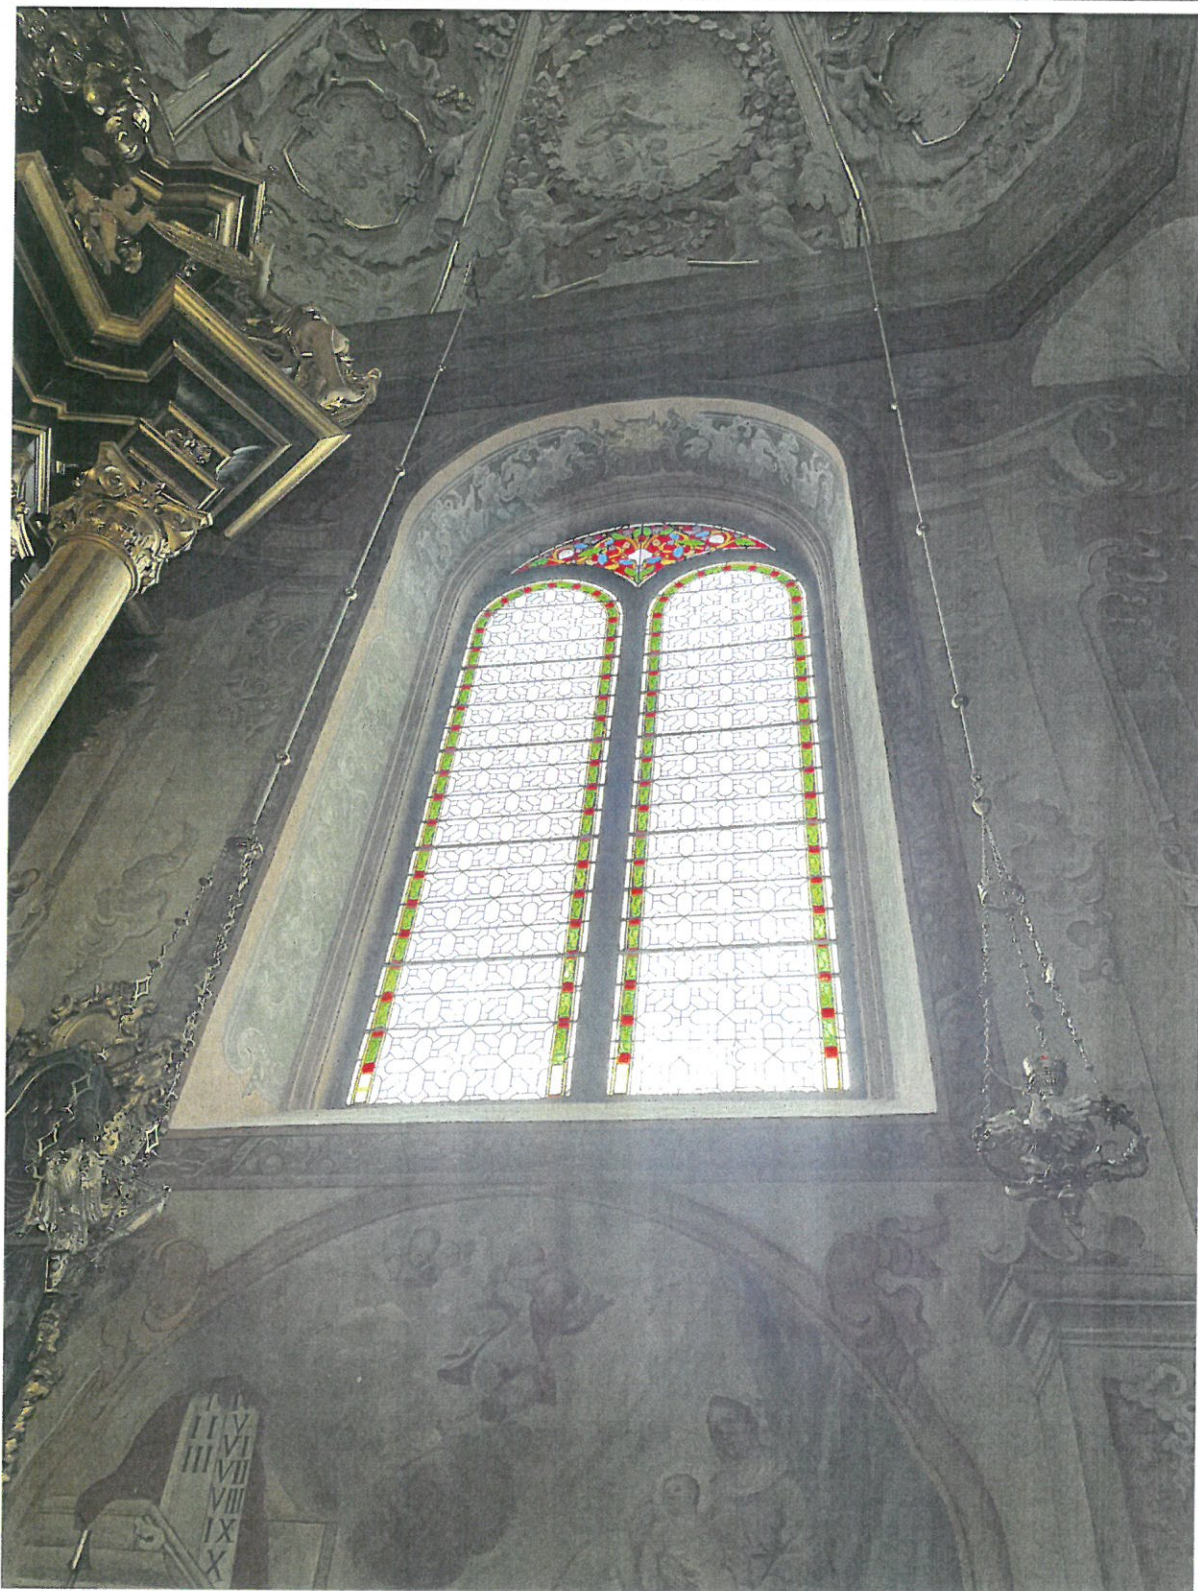
Fot. 1. Okno witrażowe, nawa południowa, bazylika p.w. Najświętszej Marii Panny w Leżajsku, stan obecny.

W przypadku okna witrażowego należy podjąć decyzję o ewentualnym demontażu po rozłożeniu rusztowań. Stan zachowania wskazuje, że nie ma konieczności wymiany szkła, ocenie należy poddać szczeblinę ołowiową i wiatrownice.

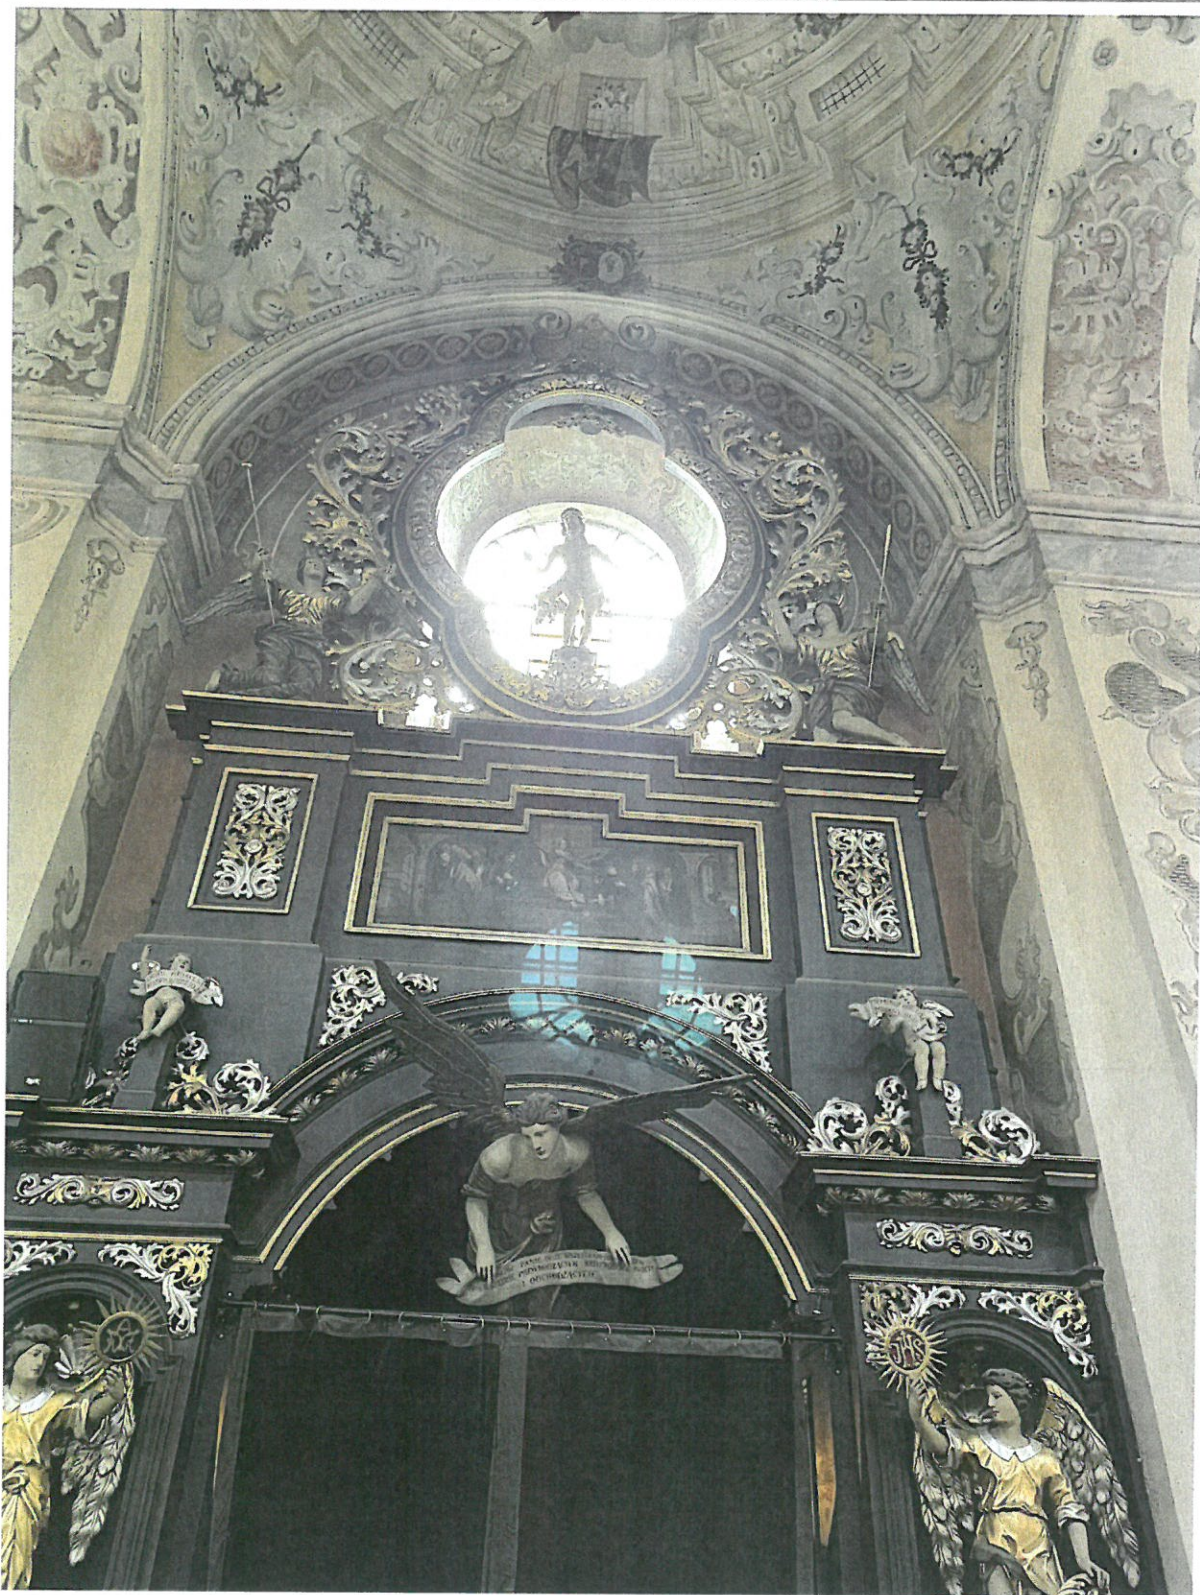
Fot. 2. Okno owalne, nawa południowa, bazylika p.w. Najświętszej Marii Panny w Leżajsku, stan obecny.

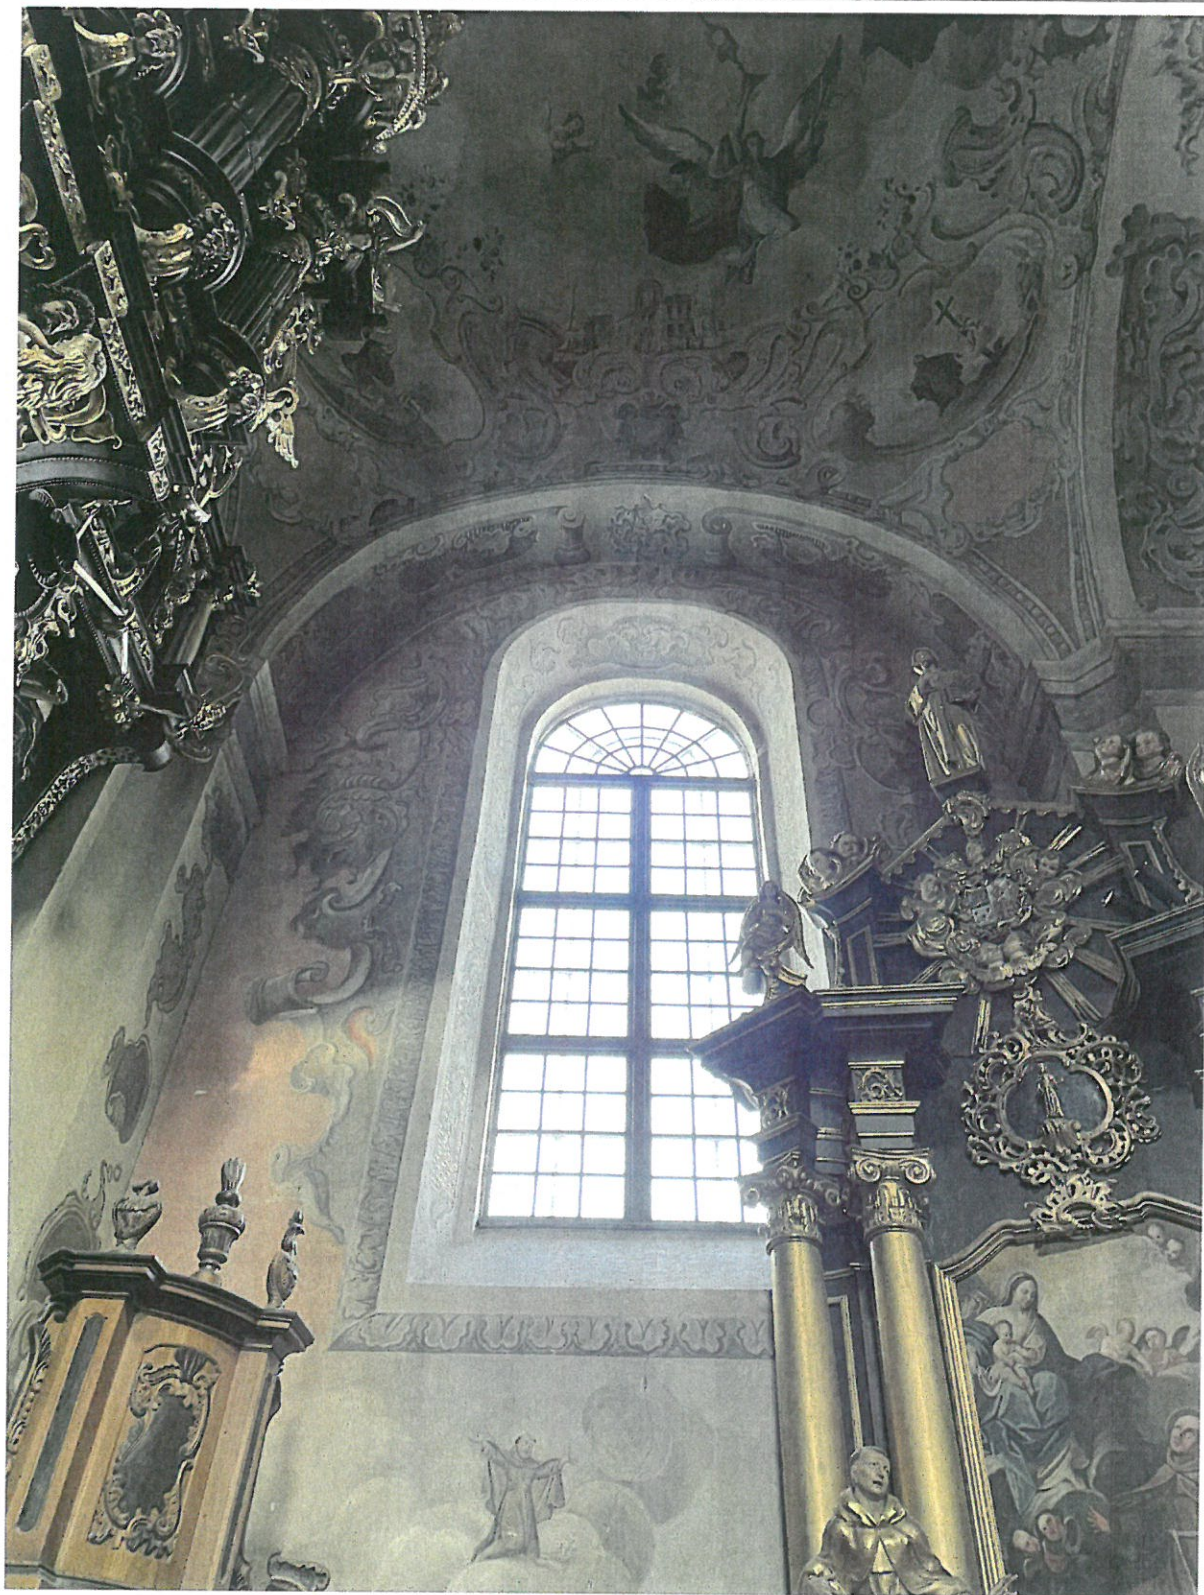
Fot. 3. Przykładowe okno sześciu kwatrowe, nawa północna, bazylika p.w. Najświętszej Marii Panny w Leżajsku, stan obecny.

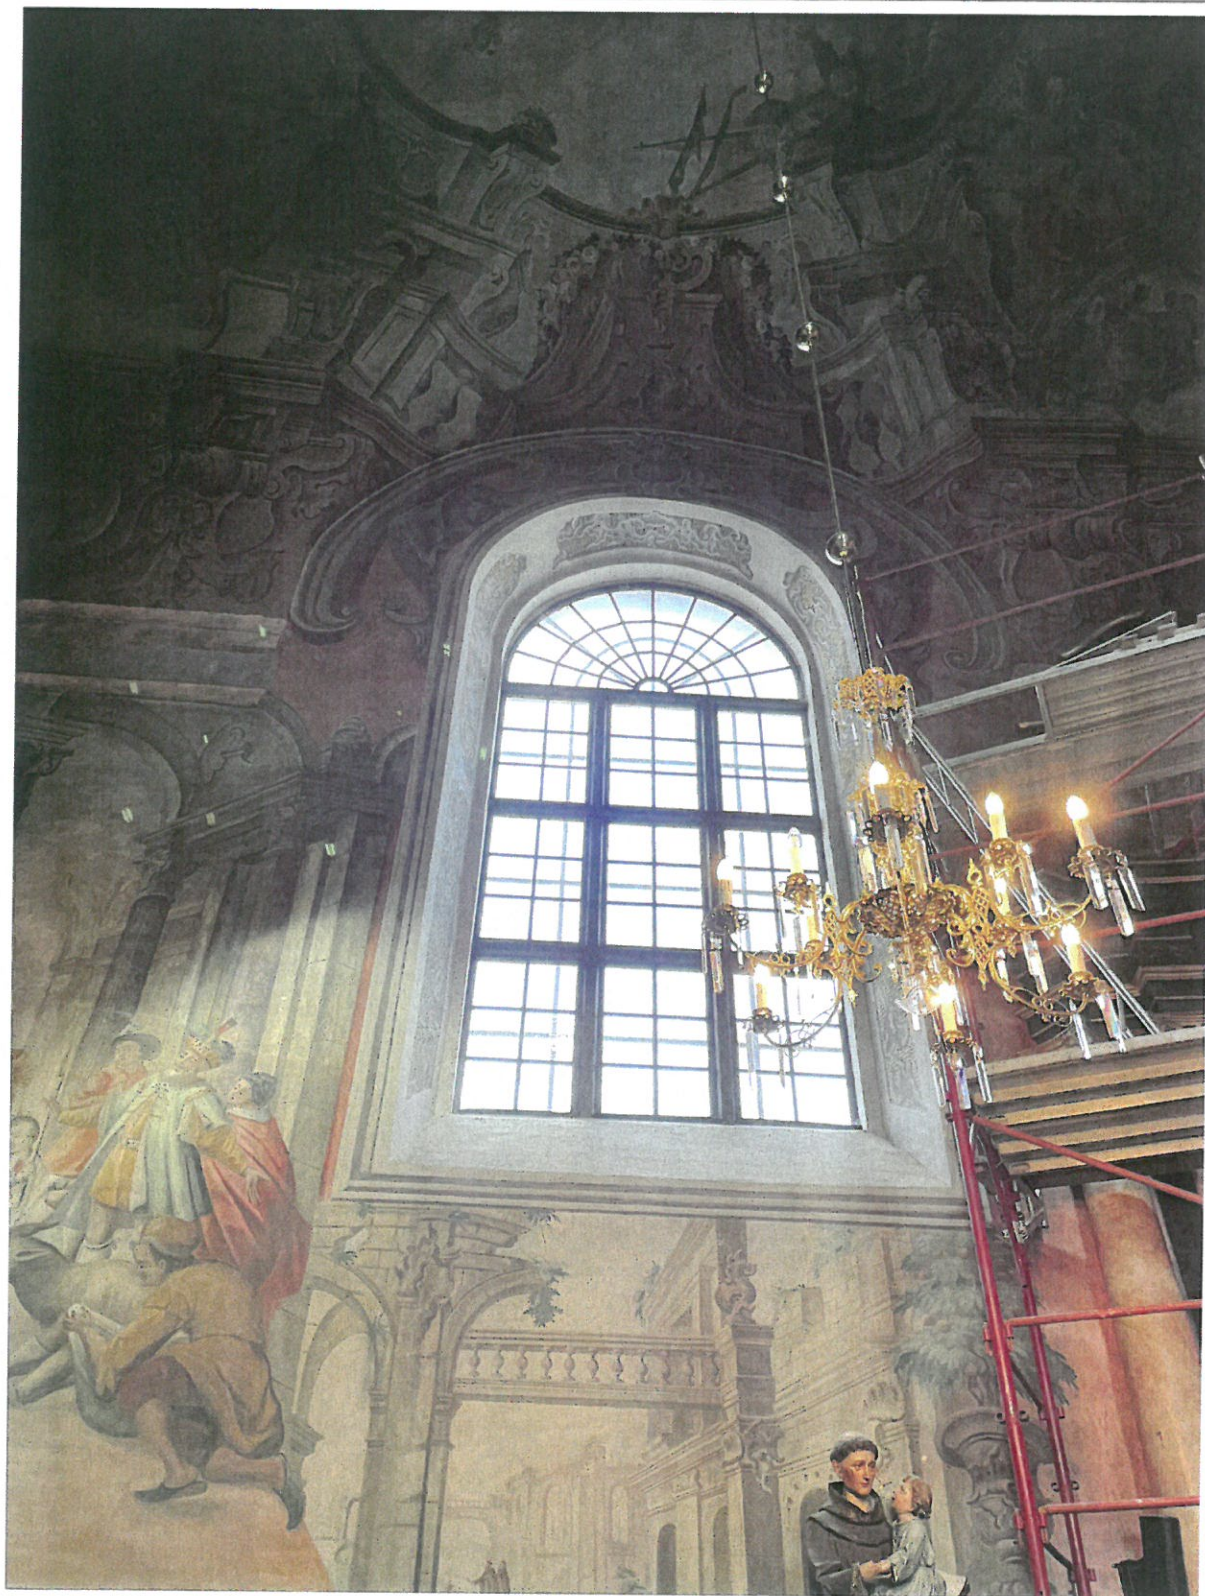
Fot. 4. Przykładowe okno dziewięciu kwatrowe, nawa północna, bazylika p.w. Najświętszej Marii Panny w Leżajsku, stan obecny.

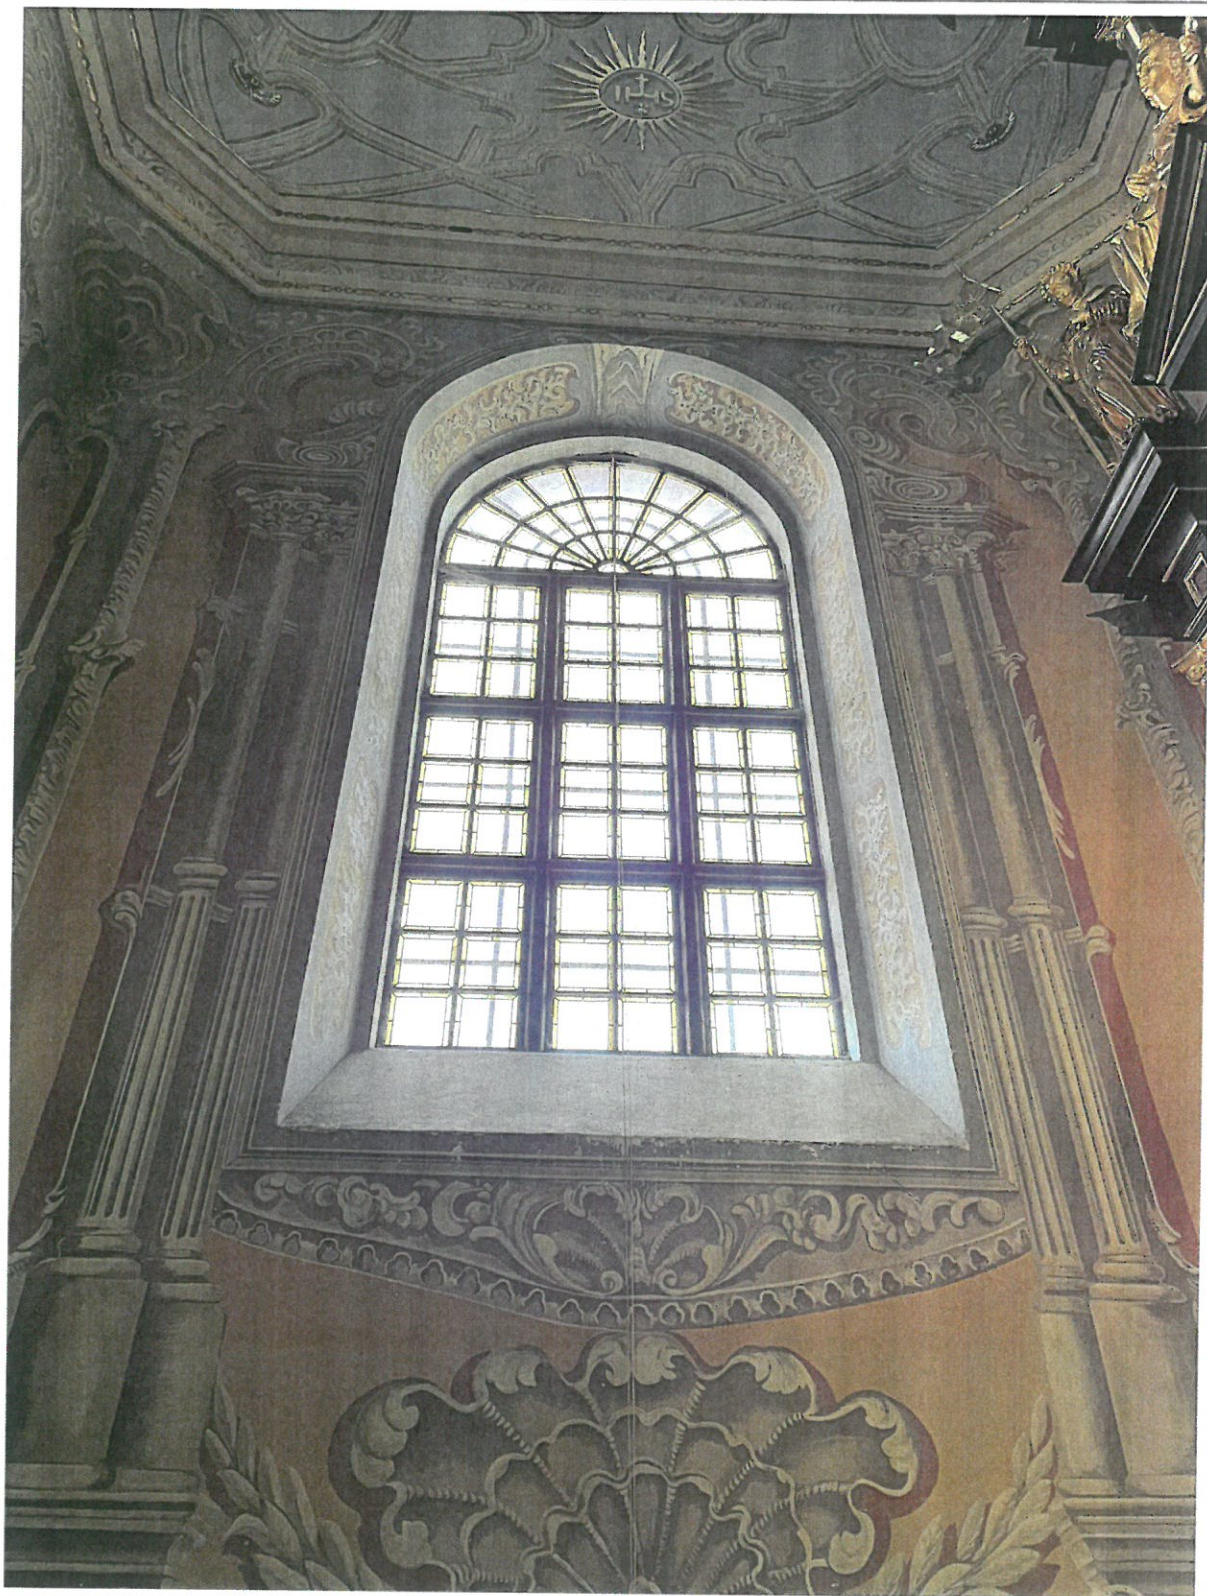
Fot. 5. Okno dziewięciu kwatrowe z dekoracją witrażową, nawa północna, bazylika p.w. Najświętszej Marii Panny w Leżajsku, stan obecny.

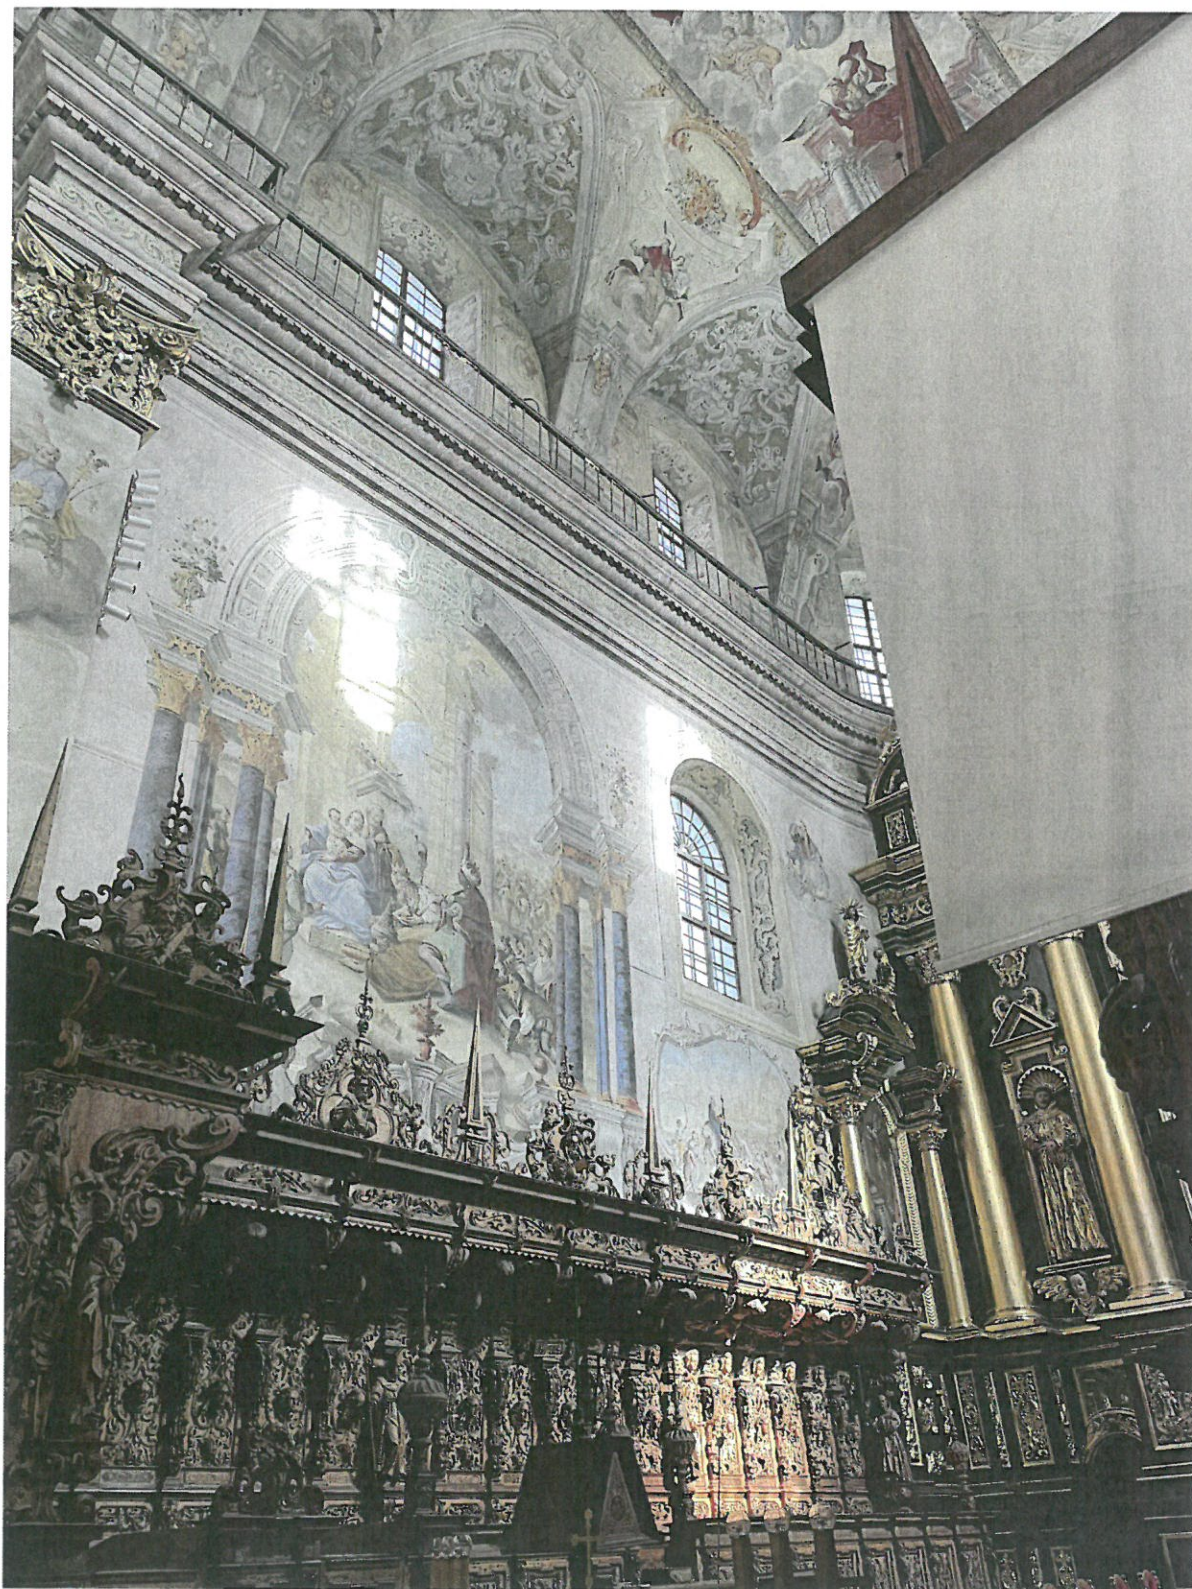
Fot. 6. Sześciu kwaterowe okno prezbiterium i cztedo kwaterowe okna drugiej kondygnacji, bazylika p.w. Najświętszej Marii Panny w Leżajsku, stan obecny.

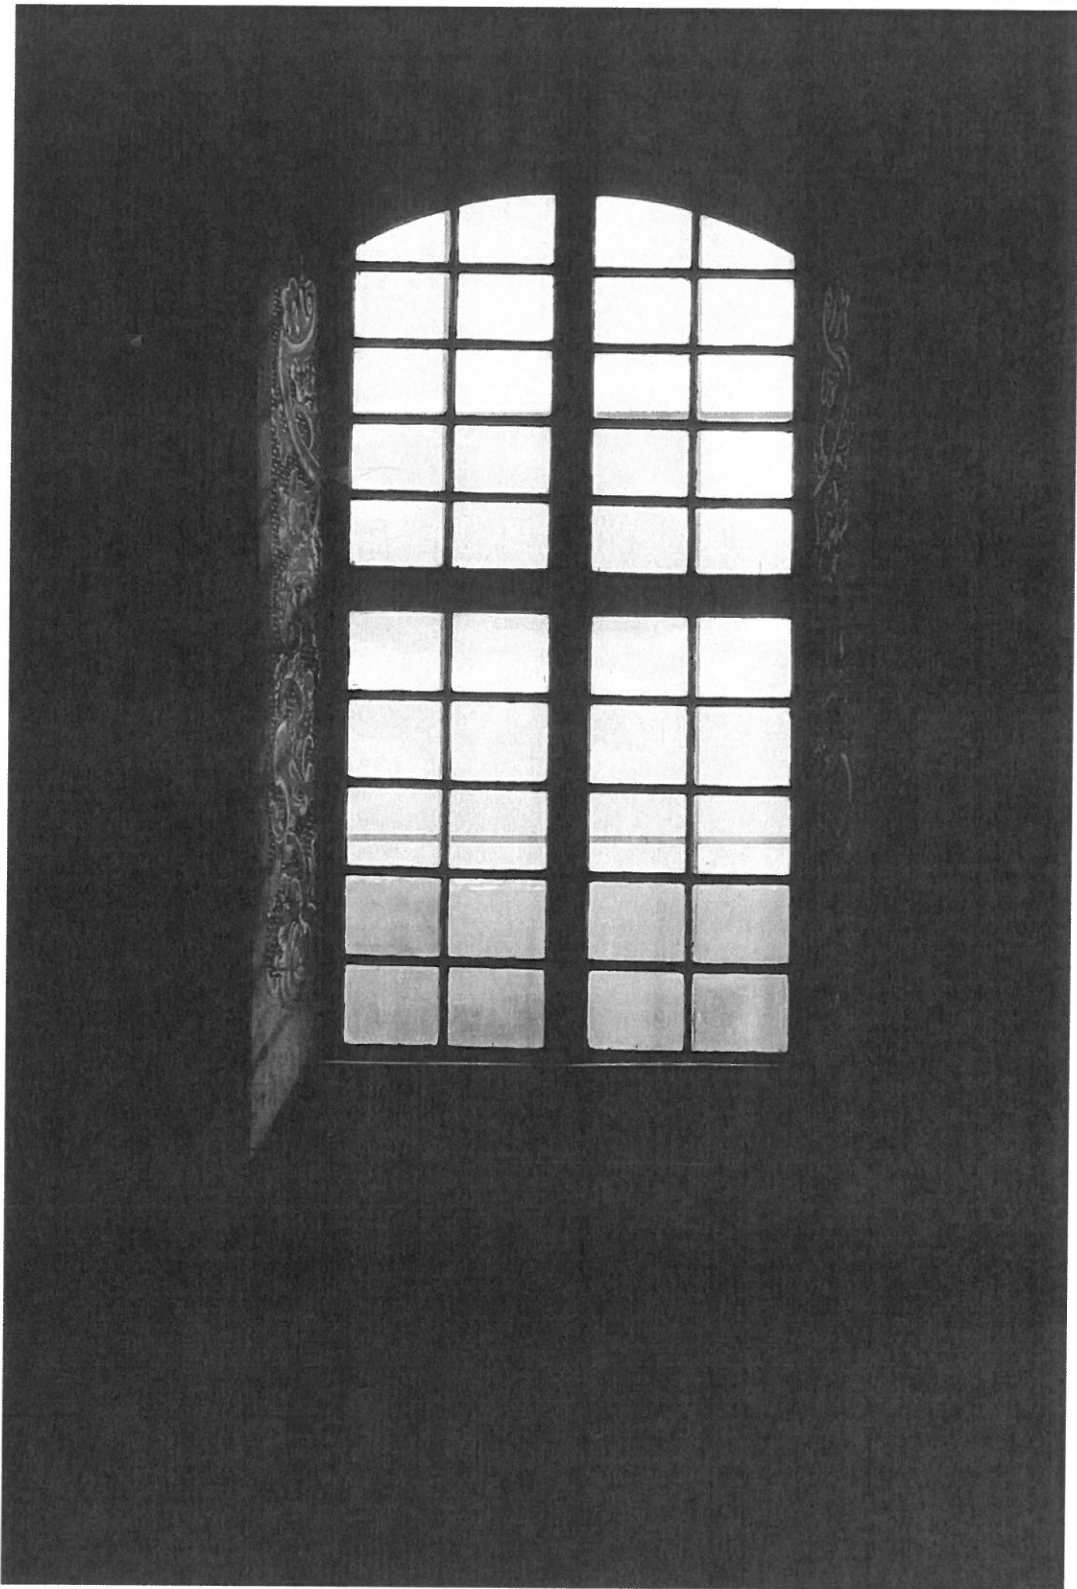
Fot. 7. Przykładowe cztero kwaterowe okno drugiej kondygnacji, bazylika p.w. Najświętszej Marii Panny w Leżajsku, stan obecny.

Okna górnej kondygnacji są wyraźnie mocniej zdegradowane ale ich stan techniczny jest wystarczający do przeprowadzenia prac konserwatorskich i renowacyjnych. Przy górnych oknach należy przyjąć analogiczną metodykę postępowania do opisanej dla okien dolnych. Z tym zastrzeżeniem, że wymagany jest demontaż i przewiezienie do pracowni wszystkich skrzydeł, łącznie z montowanymi w postaci witryn. Postępowanie takie dyktują względy BHP oraz konieczność przeprowadzenia stabilizacji osadzenia futryn.

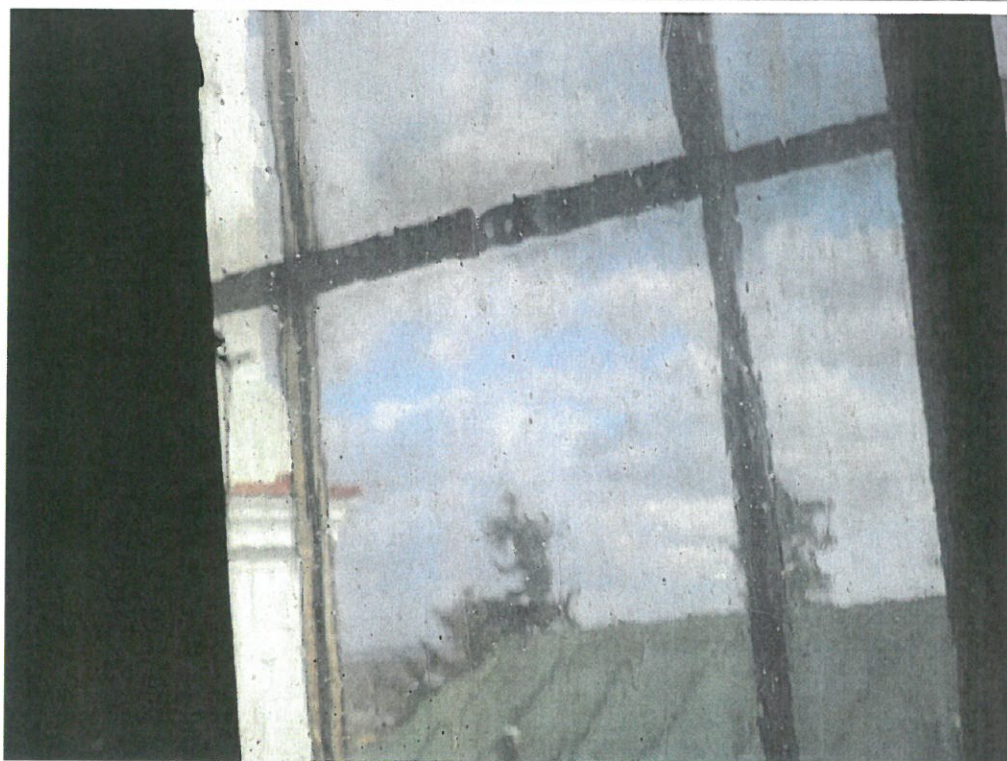
W oknach zachowały się częściowo szybki ze szkła dmuchanego i walcowanego. Stopień wybrudzenia i brak bezpośredniego dostępu do okien dolnej kondygnacji nie pozwala ocenić procentowej ilości oryginalnych szkła. Na górnej kondygnacji szacunkowo zachowało się około 70% oryginalnych szybek.

Fot. 8. Oryginalne szklenie, szybka górnej kondygnacji.

W procesie renowacji należy bezwzględnie zachować oryginalne szklenia, szklenia wtórne ocenić pod kątem odbioru wizualnego, ewentualnie wymienić na tzw. szkło konserwatorskie. Przy czym zaznacza się, że współczesne szkła konserwatorskie w związku z nieco innym współczynnikiem załamania światła nieznacznie różnić się będą od szkieł dawnych. Zaleca się także ocenę stanu zachowania kitów. Kity sprawne,

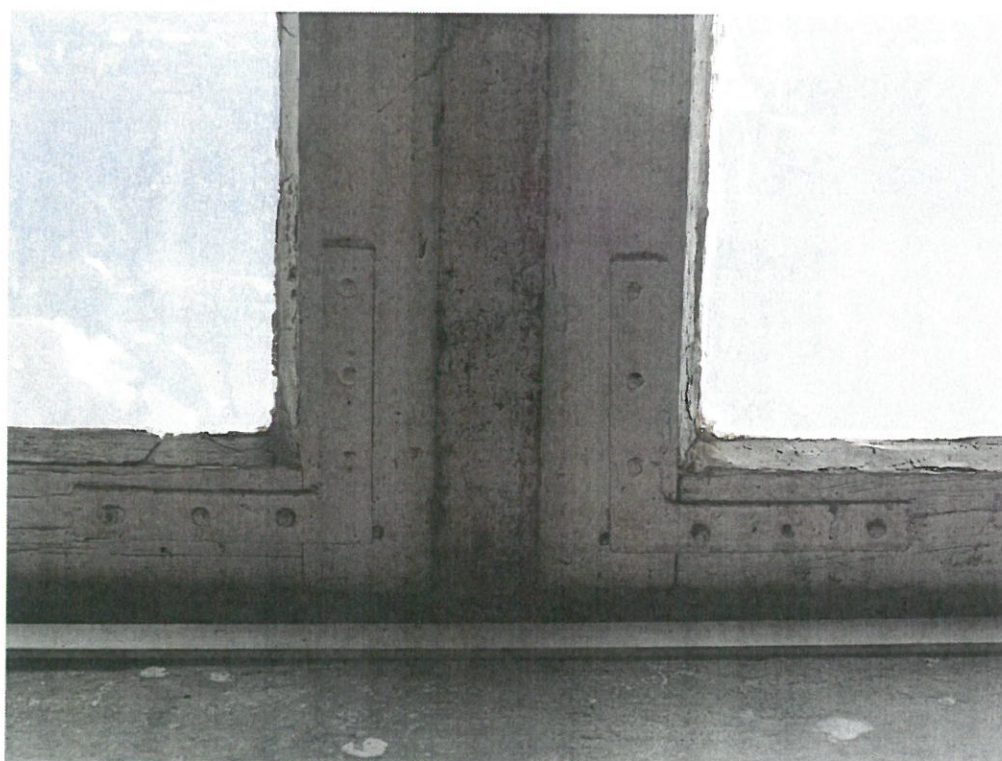
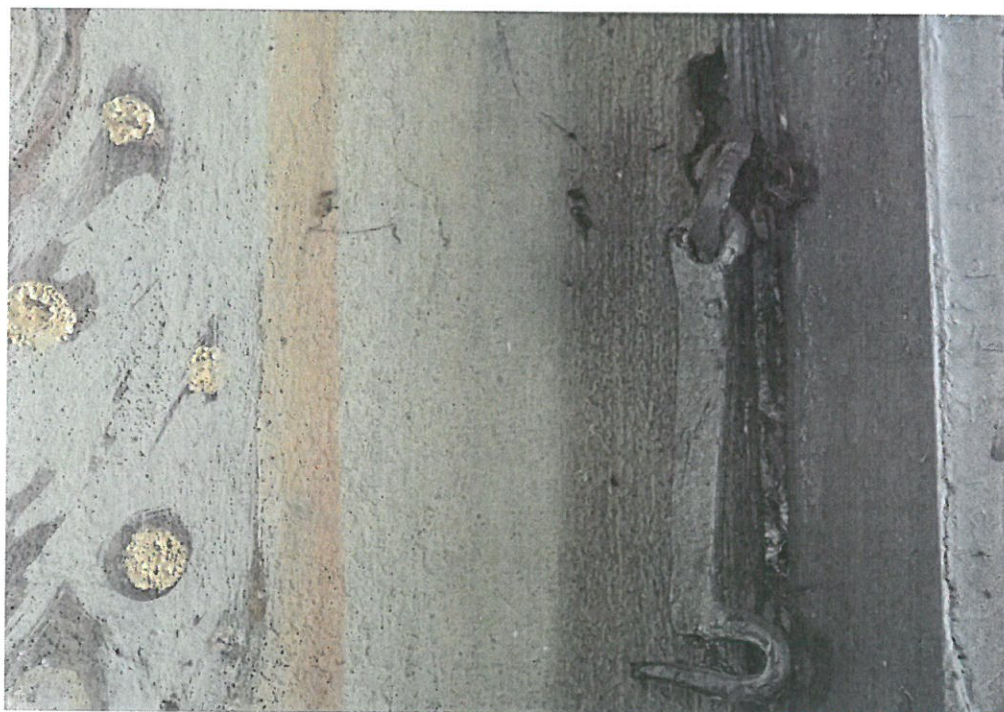
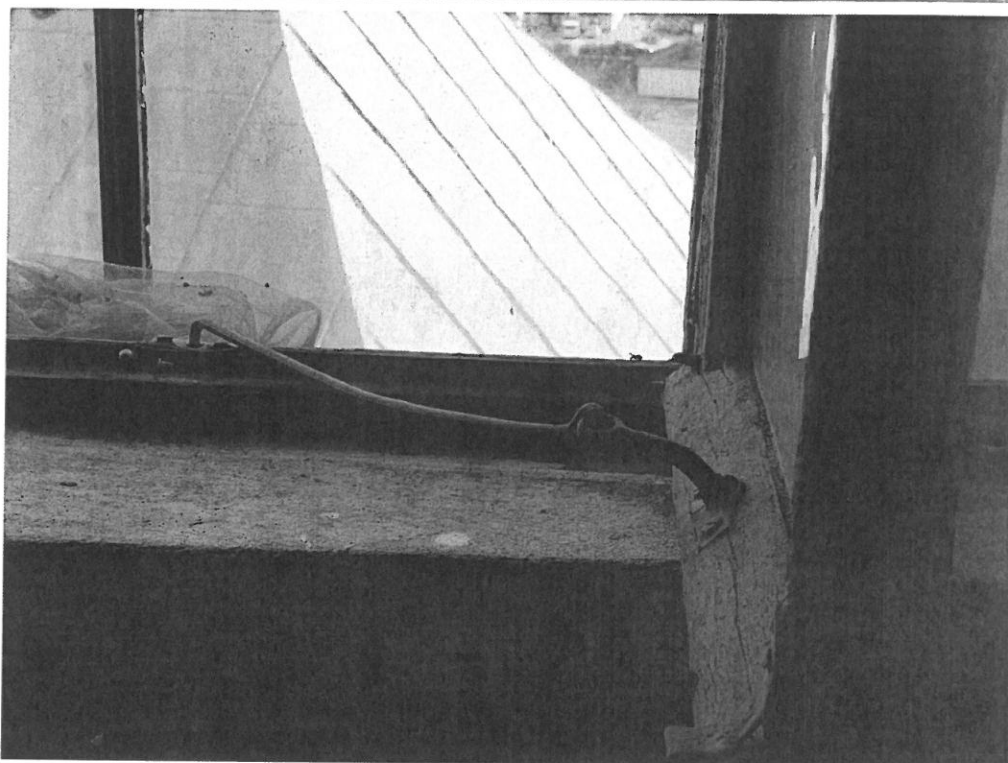
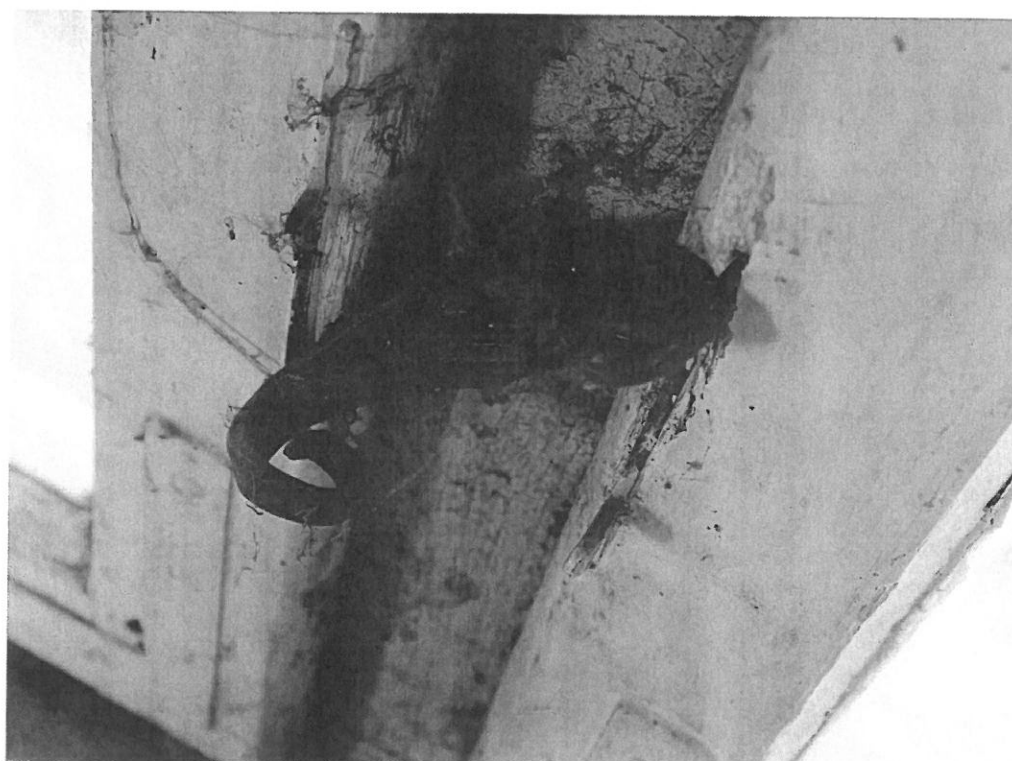
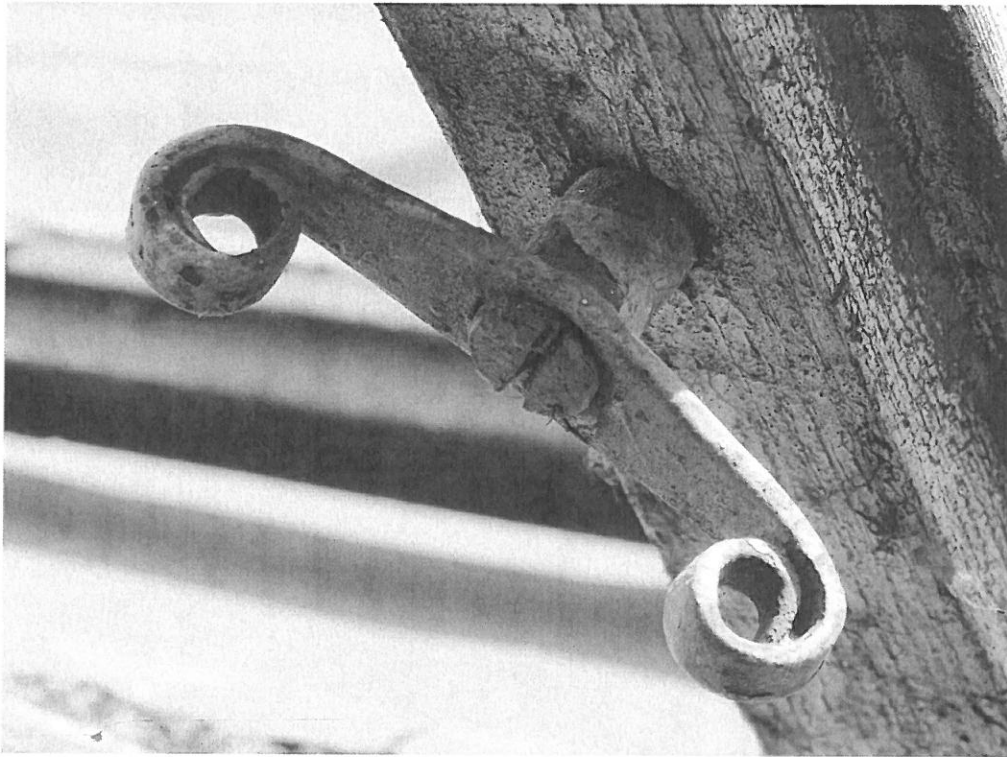
Fot. 9. Kowalskie okucia, okno górnej kondygnacji.

Fot. 11. Kowalskie okucia, okno górnej kondygnacji.

Fot. 12. Kowalskie okucia, okno górnej kondygnacji.

Fot. 13. Kowalskie okucia, okno górnej kondygnacji.

Fot. 14. Kowalskie okucia, okno górnej kondygnacji.

Brakuje części zamknięć w postaci motylków, zastąpiono je rozwiązaniami wtórnymi. Niepełne są także zestawy haczyków.

Elementy metalowe noszą ślady korozji, nie wszystkie odpowiednio zabezpieczono farbą na bazie naturalnego oleju schnącego lub mini.

Należy bezwzględnie usunąć wszystkie wtórne elementy montażowe. Zachowane okucia i zawiasy poddać konserwacji poprzez oczyszczenie z wtórnych warstw przemalowań i produktów korozji, wprowadzenie antykorozyjnego zabezpieczenia powierzchni oraz pomalowania zgodnie z kolorystyką stolarek. Należy przywrócić brakujące okucia, wykonane kowalsko, zgodnie z techniką oryginału.

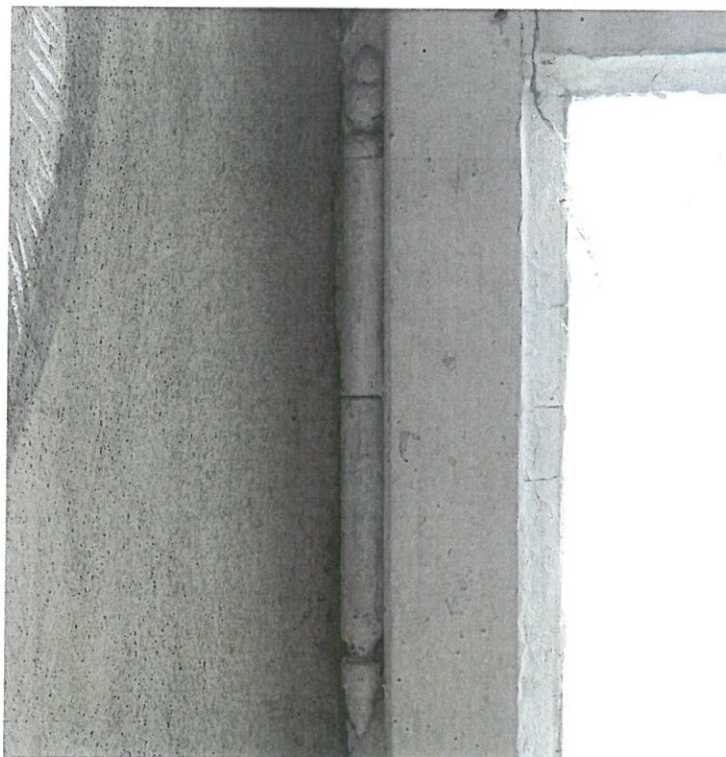
Fot. 10. Zawiasy, okno górnej kondygnacji.

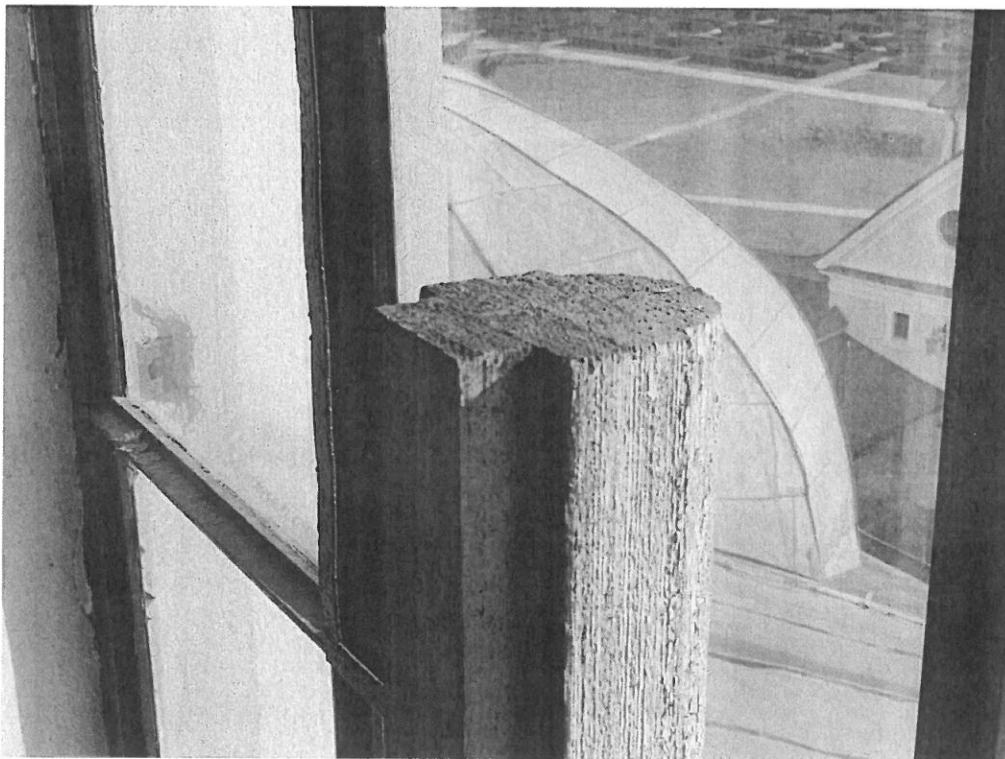
Fot. 15. Przekrój słupka, okno górnej kondygnacji.

Podczas montażu przeszkleń zabezpieczających otwieralne okna zostały zmodyfikowane poprzez przecięcie słupka i połączenie jego górnej części ze skrzydłem okiennym, co umożliwiło uchYLENIE okna zewnętrznego.

Należy rozważyć sposób otwierania/uchylania szkła zabezpieczających i zaprojektować go tak aby nie kolidował z słupkami oryginalnych stolarek. Bezwzględnie należy przywrócić ciągłość stałych słupków warunkujących prawidłowe domykanie się okien.
